Keruntuhan Dinding Penahan Tanah dan Mitigasi Lereng di Dusun Bantas, Desa Songan B, Kecamatan Kintamani

Retaining Wall and Slope Failure Mitigation in Bantas Hamlet, Songan B Village, Kintamani Sub-Districts

I Nengah Sinarta^{1,a)} & I Wayan Ariyana Basoka¹⁾

¹⁾*Jurusan Teknik Sipil, Universitas Warmadewa, Denpasar.*

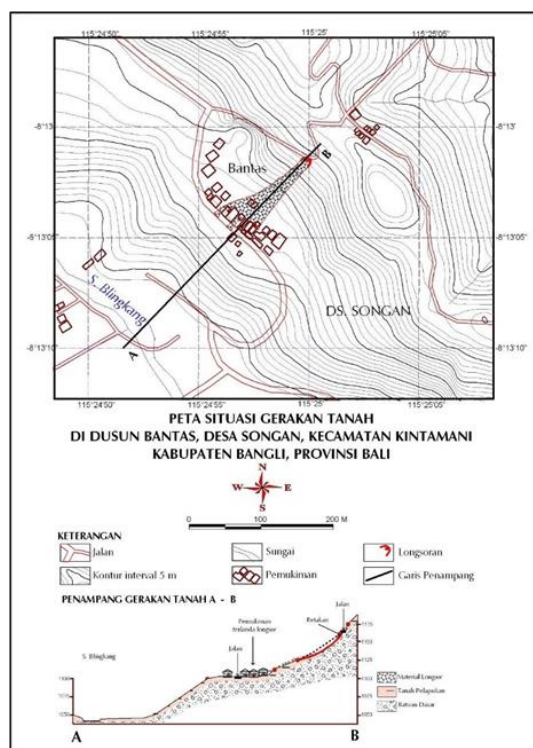
Gambar 2. Peta Situasi Gerakan Tanah di Banjar Bantas
(Tim tanggap darurat gerakan tanah, 2017)

Berdasarkan laporan singkat tim tanggap bencana tanah longsor pada 15 Maret 2017 seperti terlihat pada Gambar 2, menunjukkan posisi dinding penahan tanah pada lereng perbukitan terjal dengan kemiringan lereng lebih dari 60° yang berada di pinggir jalan dan perumahan terletak 58 meter dari DPT.

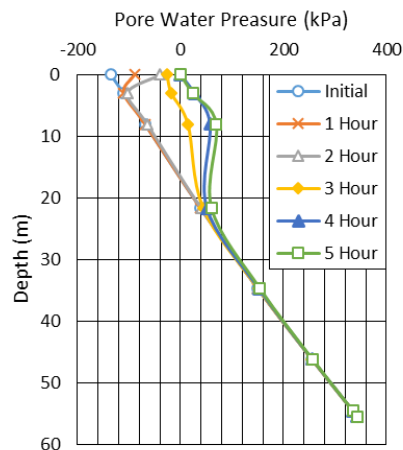
Gambar 3. Grafik Perubahan Tekanan Air Pori (Sinarta, 2018)

Analisis infiltrasi dilokasi longsor menggunakan program SEEP/W, terhadap intensitas curah hujan ekstrim pada selama 3 hari pada tanggal 9 – 11 Februari 2017 dengan intensitas hujan 218,7-288 mm/hari dengan tinggi curah hujan rata-rata 125mm/jam dengan durasi 5 jam, menunjukkan perubahan tekanan air pori pada setiap jam hujan yang terjadi seperti Gambar 3. grafik menunjukkan perubahan tekanan air.

Tekanan air pori negatif masih terjadi pada hujan 1 jam, infiltrasi belum mencapai kedalaman kritis pada tanah dibelakang DPT, atau kondisi kondisi jenuh sebagian. Hujan 2 jam sampai 5 jam tekanan air pori menuju positif tanah menjadi jenuh atau kritis.

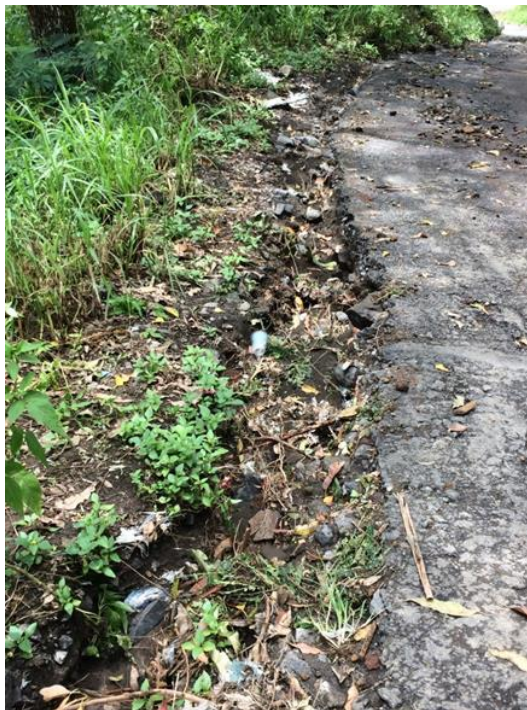
Gambar 4. Retak Horizontal pada Jalan

Tahapan awal Gambar 4 menunjukkan akibat bahu jalan tanpa drainase, limpasan permukaan hujan menyebabkan pengikisan yang menyebabkan retakan horizontal di sepanjang bahu jalan dengan DPT. Kondisi tanah sudah mulai jenuh dan aliran permukaan sepanjang retakan horizontal sepanjang jalan menyebabkan air hujan lebih mudah dan cepat masuk sekaligus menjadi tekanan tambahan terhadap DPT.

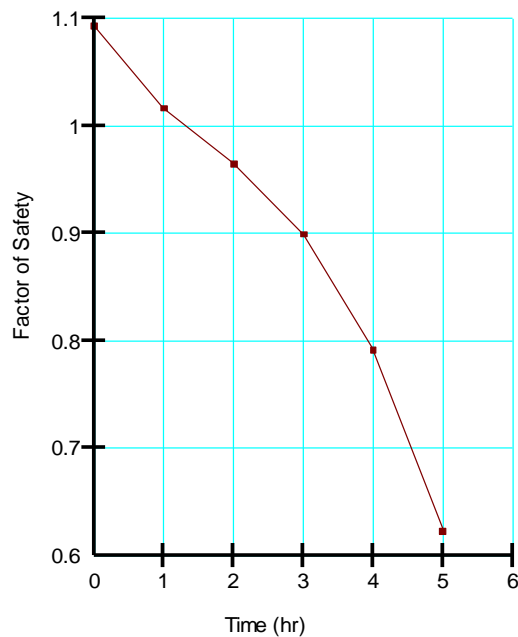
Gambar 5. Hubungan antara Angka Keamanan dan Waktu Hujan

Analisis numeris pada penampang lereng dengan sifat fisis dan mekanis tanah dengan program SLOPE/W untuk analisa keruntuhan lereng. Hasil analisis seperti Gambar 5. Grafik hubungan antara angka keamanan dengan lama hujan menunjukkan dengan intensitas curah hujan harian 125 mm/hari tertinggi dalam durasi hujan selama 5 jam, terjadi penurunan angka

aman <1 pada jam ke 2. Kondisi ini akibat volume hujan konstan dan tinggi menyebabkan rembesan tinggi ke tanah akibat retakan horizontal sehingga air dengan cepat mengisi kekosongan tanah sehingga menyebabkan tekanan air pori meningkat.

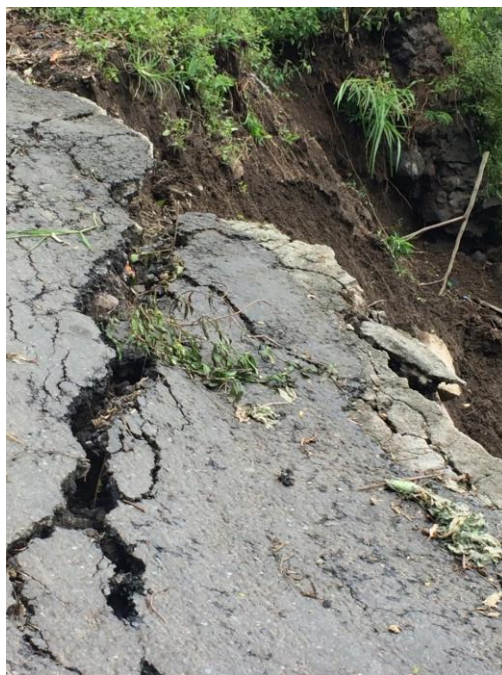
Gambar 6. Runtuhnya Dinding Penahan Tanah

Analisis lingkungan berdasarkan fakta lapangan seperti Gambar 6, menunjukkan bahwa DPT masih kuat sebelum tanah mengalami jenuh air karena hujan yang lebat, terjadi retakan horizontal akibat limpasan permukaan akibat hujan-hujan sebelumnya, deformasi tanah dibelakang DPT akibat retakan tanah dan pergeseran DPT akibat tekanan tanah aktif.

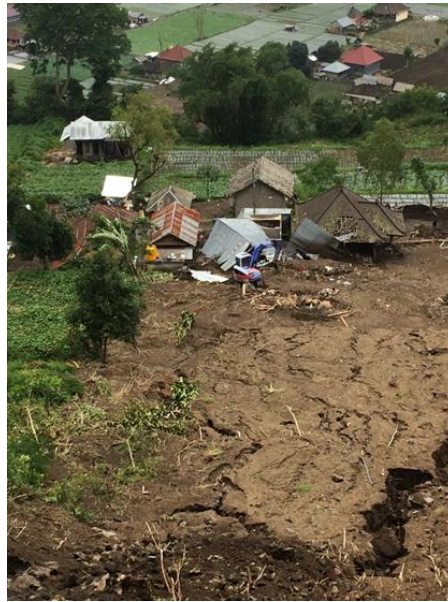
Gambar 7. Tanah Jenuh Air Meluncur

Analisis didasarkan pola dan kejadian keruntuhan DPT di Banjar Bantas, Desa Songan B, Kintamani seperti pada Gambar 7, terjadi pada waktu atau musim hujan, dimana DPT mengalami keruntuhan akibat kondisi yang bersamaan atau kombinasi dari tiga hal yaitu; 1) DPT tidak mampu memikul beban horisontal tanah saat jenuh, 2) tanah dibelakang DPT menjadi gampang jenuh karena drainase DPT tidak berfungsi, 3) pondasi DPT juga mengalami gerusan pada sisi bahu jalan akibat menyusupnya air pada rekatan horizontal.
